陕西法士特沃克齿轮有限公司

副箱（加长）中间轴生产线项目

竣工环境保护验收监测报告表

编制单位： 西安志诚辐射环境检测有限公司

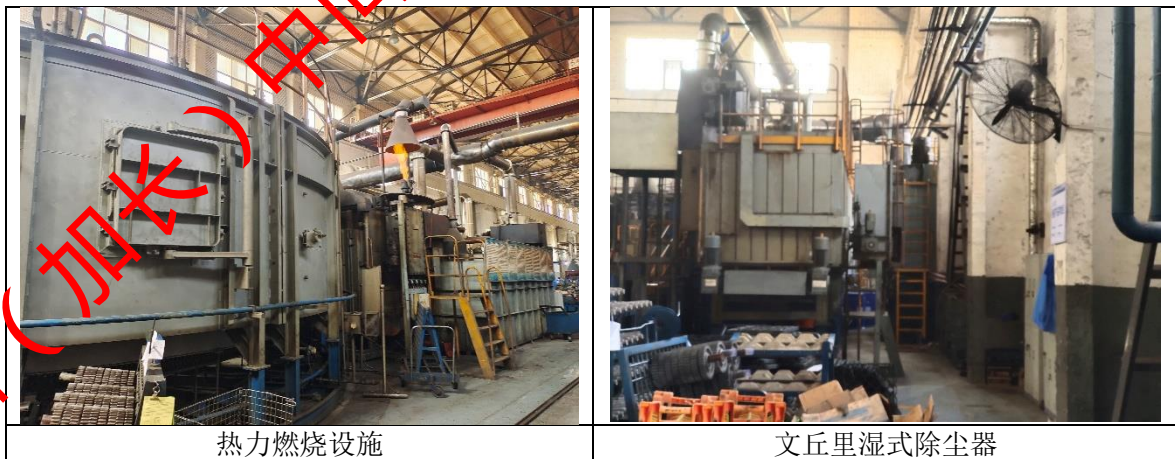
图 3-2 废气治理设施现场照片

项目易普森连续炉运行过程中废气主要为淬火过程中产生的烟尘（颗粒物）、SO<sub>2</sub>、NO<sub>x</sub>、非甲烷总烃及氨，淬火废气经热力燃烧+文丘里湿式除尘器处理后由 1 根 25m 高排气筒排放。项目目前与三期工程多用炉共用一套废气处理设施。

废气防治及处理设施现场照片见图 3-2。

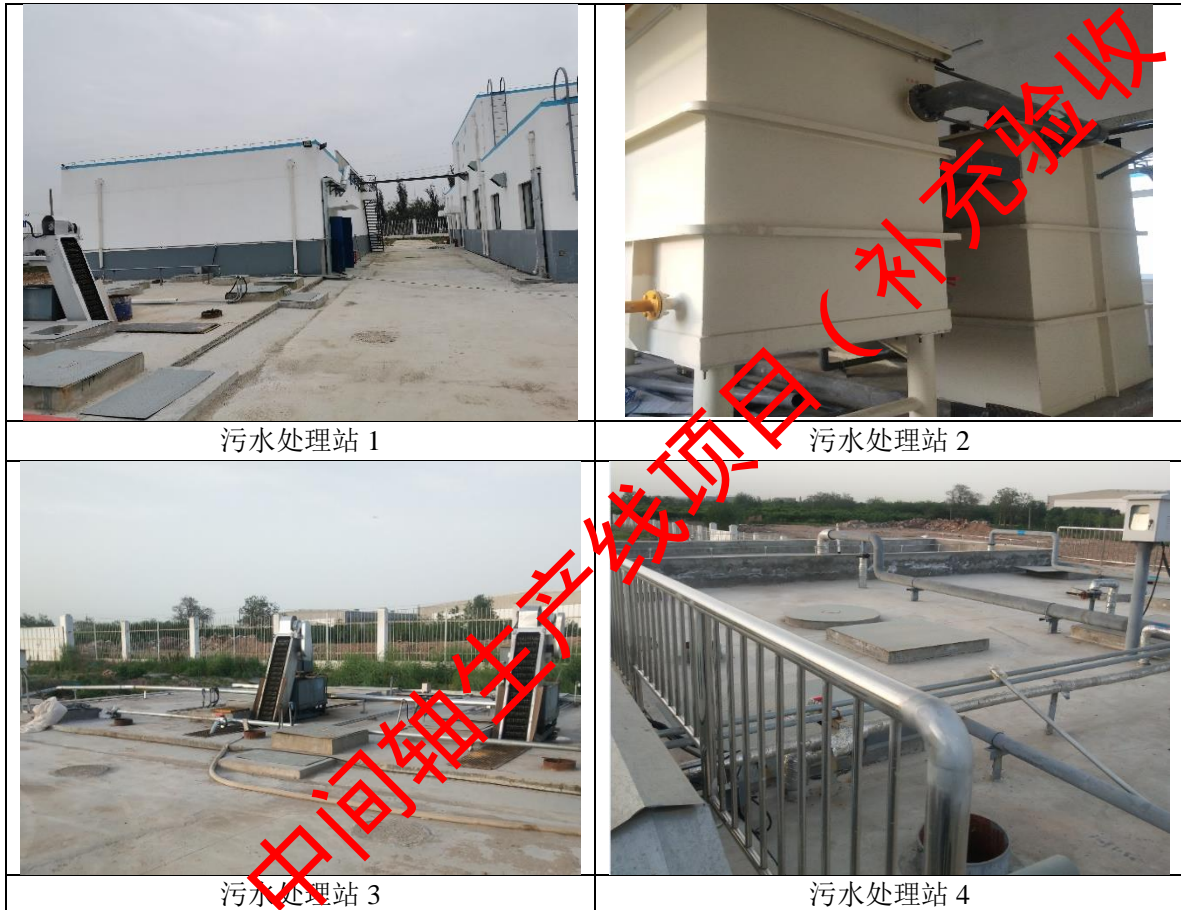
图 3-4 水处理设施现场照片

本项目废水依托现有污水处理设施，沃克公司建有污水处理站 1 座，采用“隔油+气浮+沉淀+水解酸化+传统活性污泥法”，设计处理规模为 500m<sup>3</sup>/d。该污水处理设施已在三期工程验收报告中进行了验收，根据《工程机械变速器零部件数字化车间建设项目(第一阶段)竣工环境保护验收监测报告表》可知，项目废水中各污染物满足《污水综合排放标准》（GB8978-1996）中的三级标准和《污水排入城镇下水道水质标准》（GB/T 31962-2015）中的 B 等级规定。

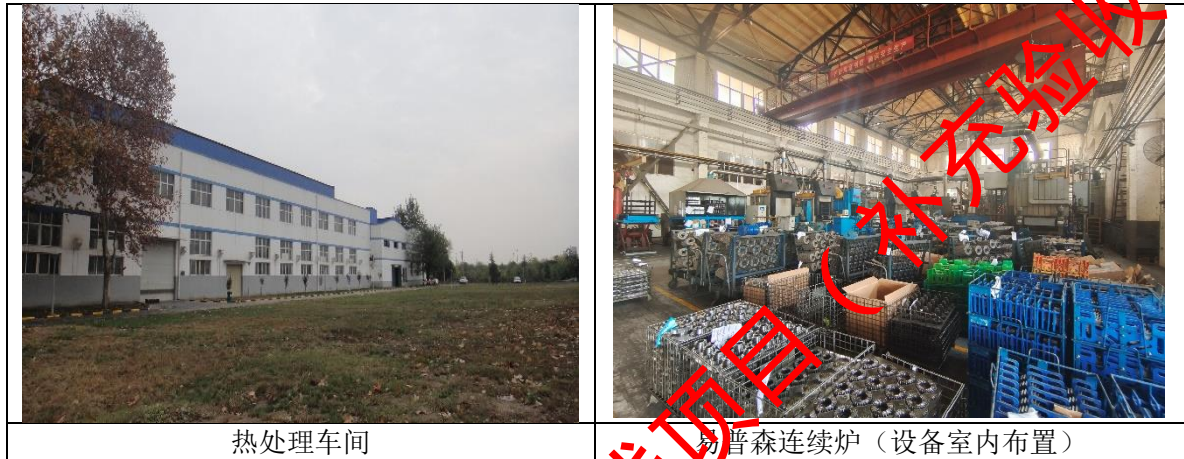
图 3-5 车间及车间内设备布置

本项目运营期机械噪声主要来源于生产线的各类设备噪声以及风机泵类等的辅助设备噪声。本次补充验收主要噪声源有易普森连续炉、风机等，噪声范围在 70~90dB（A）。

针对项目生产设备产生的噪声，企业采取合理布局、室内安装、厂房隔声、基础减振的措施降低噪声排放，减少对周围环境的噪声影响。

项目采取的降噪措施见图 3-5。

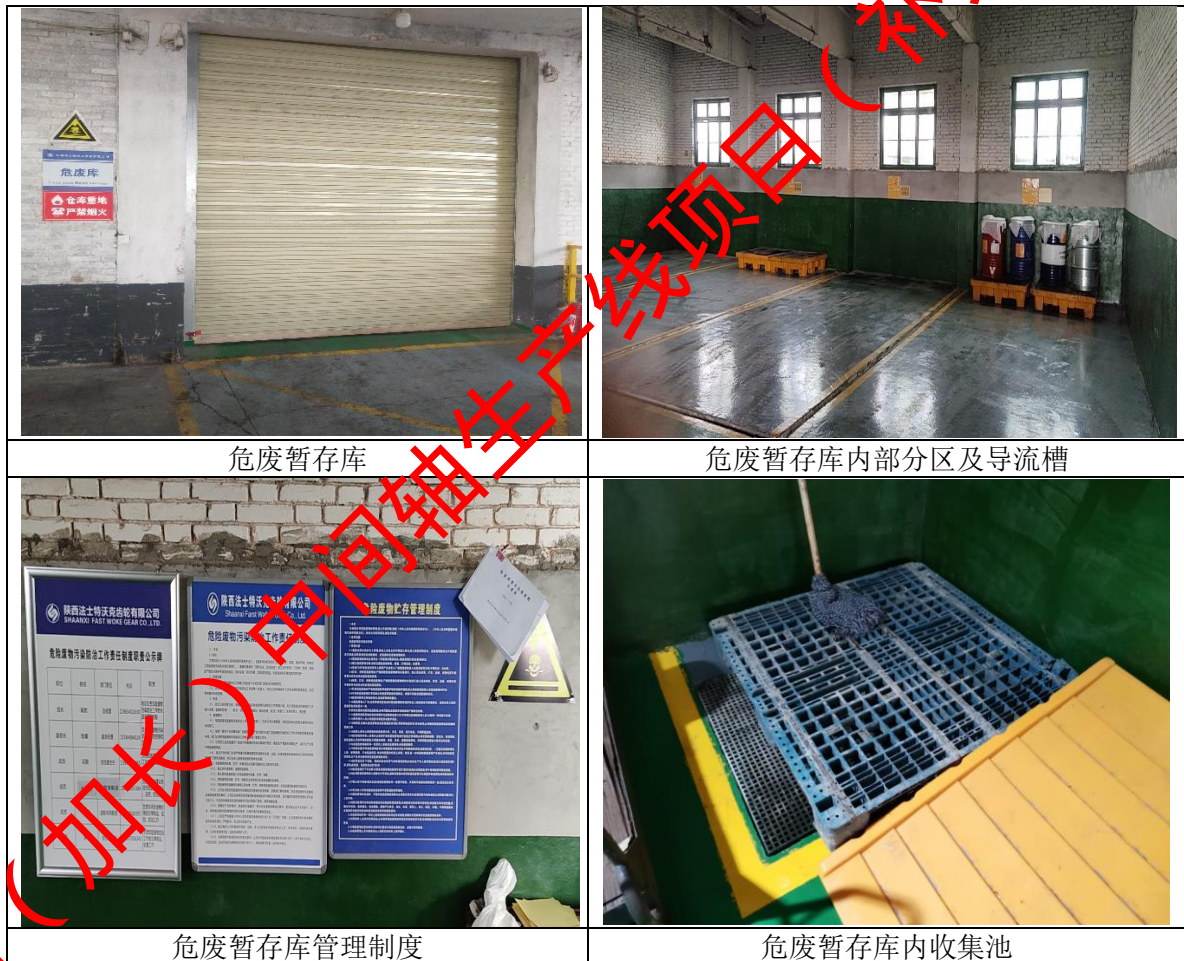
图 3-6 项目固体废物暂存场所现场照片

经现场调查，项目运营期产生的废油、含油废棉纱、手套经厂区现有危险废物暂存库暂存后，定期交由陕西明瑞资源再生有限公司处理。项目危险废物委托处置协议及危险废物处置公司的资质见附件。

经现场调查，本项目固体废物产生及排放情况见表 3-4，固体废物暂存场所或设施见图 3-6。

项目危废暂存间已在一期工程验收报告中进行了验收，废暂存库的建设情况详见图3-5。

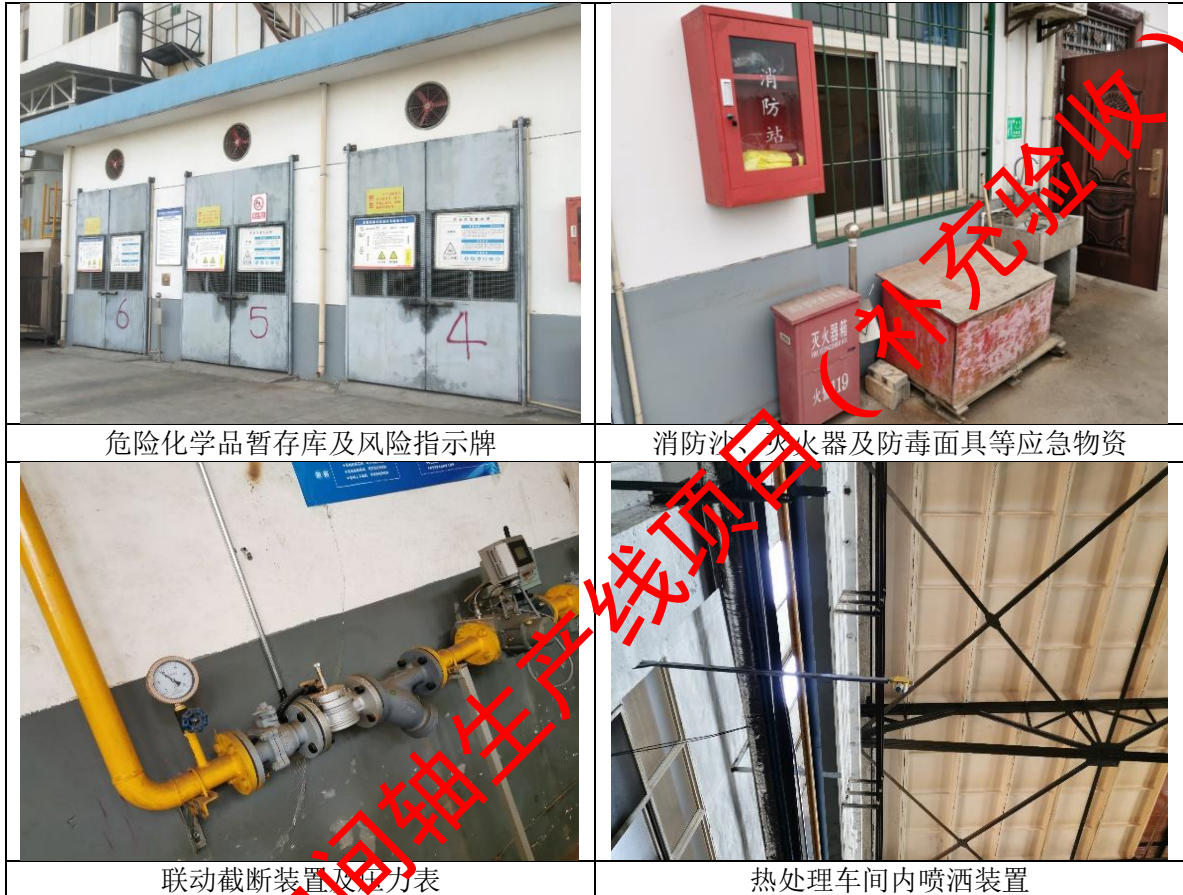
图 3-7 风险防范措施现场照片

本项目贮存危险化学品中涉及的主要危险物质包括液氨、液氮、甲醇、渗碳剂、天然气等 5 项，本次工程危险化学品均依托现有危险化学品暂存设施进行暂存。项目

现有危险化学品暂存设施已于 2020 年 11 月《陕西法士特沃克齿轮有限公司增量技改项目竣工环境保护验收报告表》中进行验收，本次工程不新增危险化学品存储量，仅采用增加周转次数的方式保证本工程生产，因此风险防范措施可行。建设单位已开展针对本项目进行应急预案的修编工作，目前已委托第三方单位进行修编。

采取措施现场情况见图 3-7。

危险化学品暂存库及风险指示牌

消防站、灭火器及防毒面具等应急物资

联动截断装置及压力表

热处理车间内喷洒装置

根据企业提供的突发环境事件应急预案，并结合现场勘查情况，项目按照应急预案的要求采取了各项风险防范设施，如在危化品暂存库及热处理车间附近配备灭火器、消防砂、消防铲、围堰沙袋、正压呼吸器、过滤式防毒面具、防化服等应急储备物资；液氨瓶装储存，由管道输送经减压阀后输送至热处理炉内；在危化品暂存库附近设置事故应急池；热处理车间内设置甲醇、渗碳剂、液氨及天然气泄漏报警及联动截断装置及相应的喷淋设施等，满足项目环境风险防范需求。
